Data: giugno 2008
Cliente: Tipografia
Località: provincia di Como
Sinistro: incendio

Introduzione

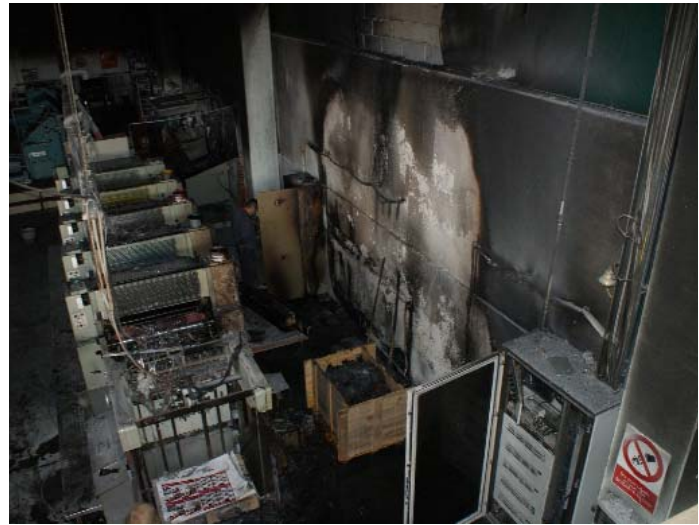
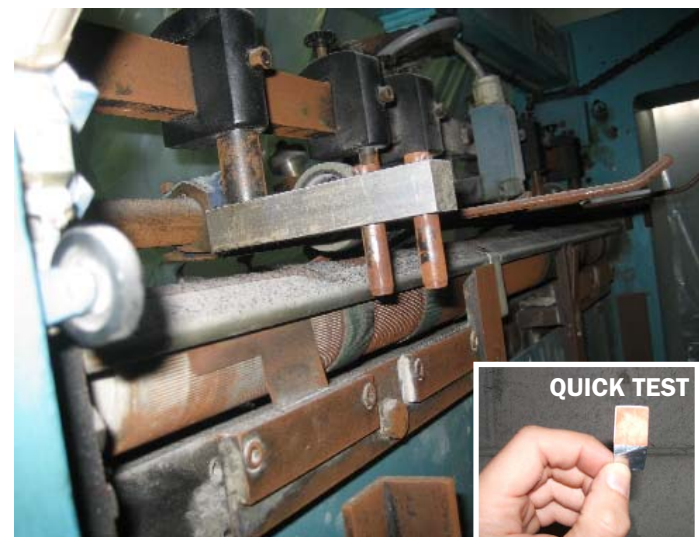
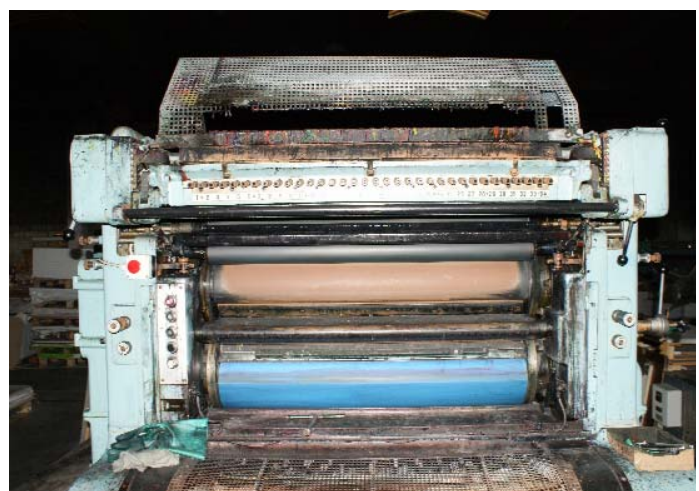
17 giugno: ci rechiamo presso una tipografia per un sopralluogo tecnico a seguito di un danno da incendio. Già da un primo ed immediato esame visivo possiamo determinare la presenza di una forte contaminazione da fumi e particolato di incendio con fenomeni corrosivi già in corso sulle parti metalliche non protette delle apparecchiature

Per determinare con maggiore precisione la contaminazione da cloruri effettuiamo test semi quantitativi per la rilevazione di cloruri con quick test su alcune delle superfici interessate dalla deposizione dei prodotti incendio: il livello di contaminazione varia da un minimo di circa 10 $\mu\text{g}/\text{cm}^2$ - riscontrato sul fabbricato - ed un massimo $> 20 \mu\text{g}/\text{cm}^2$ rilevato sulle attrezzature produttive.

Gli effetti del sinistro incendio sulle apparecchiature della tipografia: contaminazione da fumi e particolato ovunque e fenomeni corrosivi sulle superfici metalliche.

Per bloccare i processi corrosivi in atto sui macchinari bisogna eseguire subito un intervento di stop corrosione ed a tale scopo forniamo all'azienda lo specifico olio protettivo perché venga immediatamente applicato sui macchinari dai tecnici stessi della tipografia. Anche il fabbricato deve essere sottoposto ad un intervento di decontaminazione per interrompere il degrado e sanificare l'ambiente.

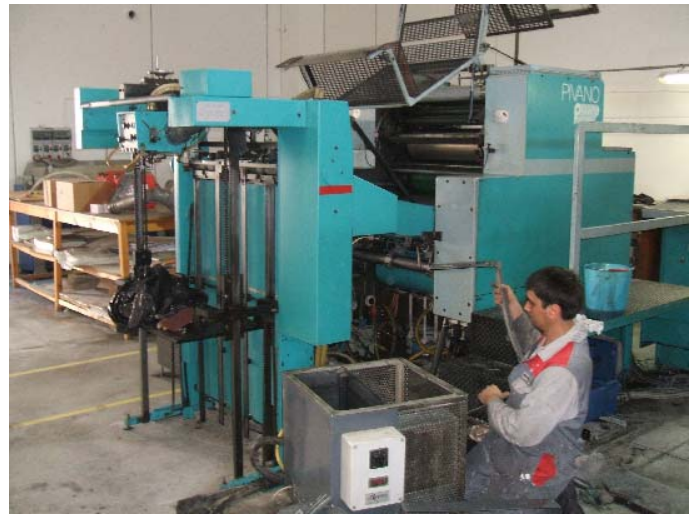
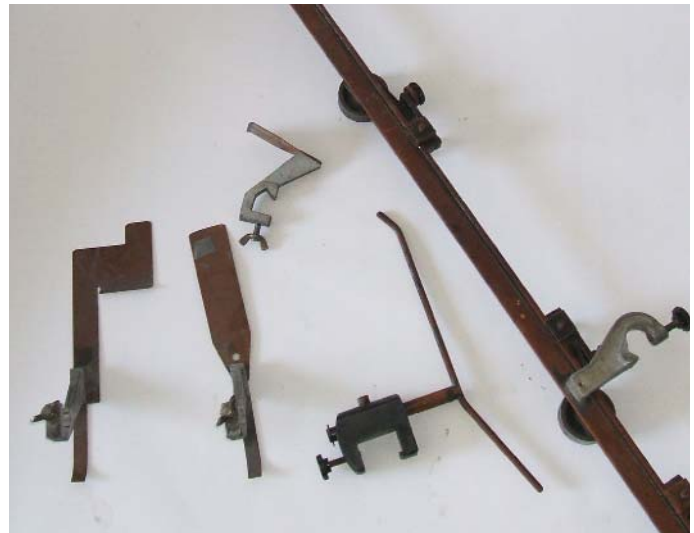
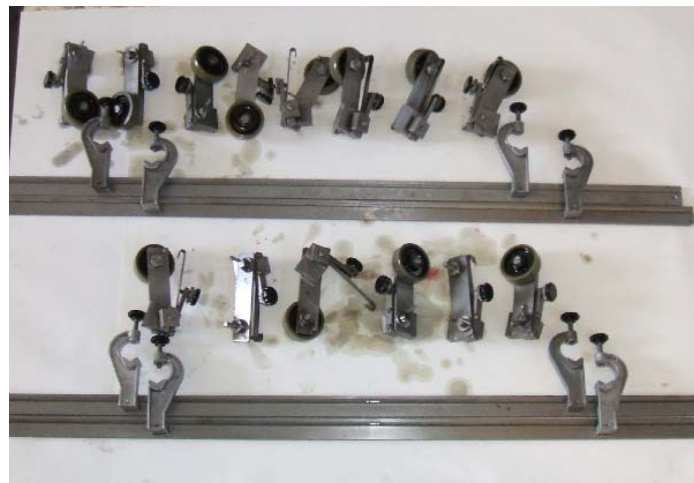
Immagini scattate durante l'intervento di ripristino elettromeccanico delle attrezzature produttive e l'aspetto di alcuni componenti meccanici prima e dopo l'attività di risanamento.

30 giugno: iniziamo l'intervento di decontaminazione degli impianti produttivi e di servizio al fabbricato. Le attrezzature produttive su cui andremo ad operare il ripristino elettromeccanico sono circa una ventina, tra stampanti offset e attrezzature ausiliarie.

11 luglio: l'intervento è concluso, i macchinari vengono rimessi in moto. La produzione può finalmente riprendere.
