Data: settembre 2007
Cliente: Supermercato
Località: Roma
Sinistro: Incendio

Introduzione

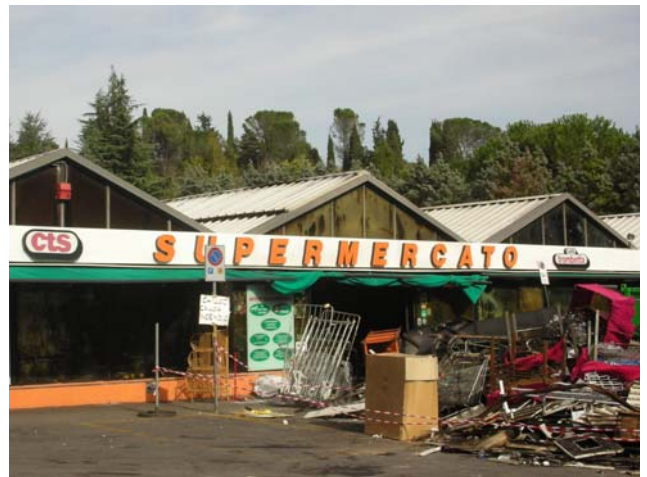
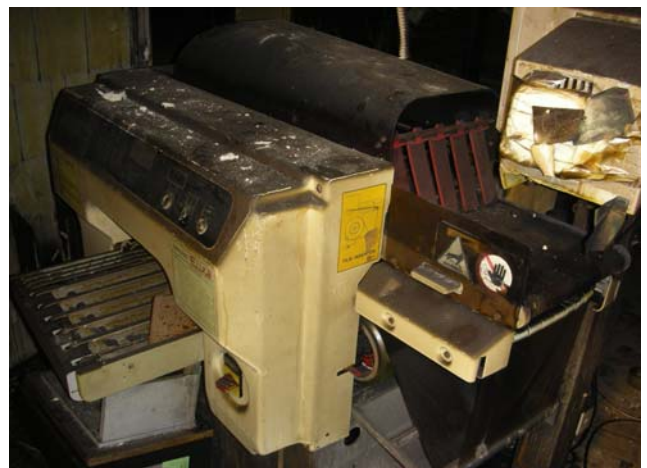
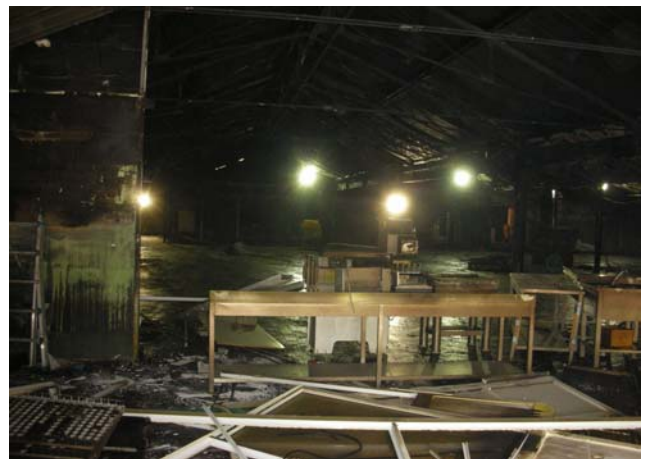
16 settembre 2007: un incendio divampa all'interno di un Supermercato situato sulla Via Cassia. L'effetto è devastante: le fiamme distruggono arredi e contenuto e l'elevata temperatura che si crea all'interno del fabbricato danneggia in modo irreversibile tutti gli impianti e le attrezzature.

Immagini che mostrano l'effetto distruttivo dell'incendio sviluppatosi all'interno del supermercato

Il piano di attività proposto comprende le opere di demolizione, sgombero e sanificazione dei locali. In primo luogo gli operatori BELFOR - muniti di idonei dispositivi di protezione individuale ai sensi del D. Lgs 626/94 - dovranno provvedere all'apertura di varchi all'interno del supermercato in quanto sono ancora presenti fumi di incendio.

Successivamente si inizierà con l'attività di demolizione e sgombero dei materiali distrutti dalle fiamme: merce contenuta negli espositori ed espositori stessi, banchi vendita, attrezzature poste a pavimento, impianti in quota.

La fase finale dell'intervento consisterà nella decontaminazione del fabbricato: tutte le superfici laterali e la pavimentazione verranno decontaminate mediante idrolavaggio chimico ad alta pressione. L'operazione verrà attuata anche sulle superfici interne delle celle frigorifere poste all'interno dell'area magazzino.

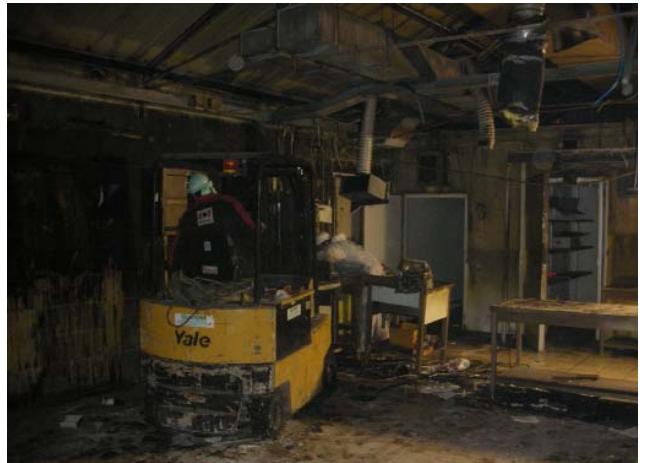
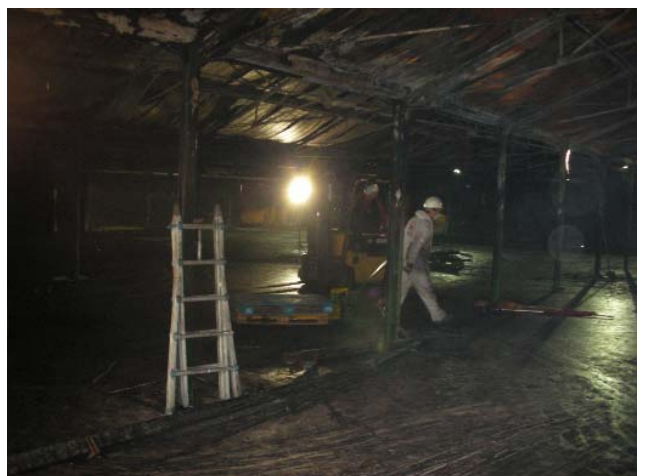
Operatori BELFOR all'opera durante le attività di demolizione e sgombero.

Come prima cosa eseguiamo l'estrazione dei fumi per essere in grado di operare all'interno del fabbricato. Procediamo quindi con l'attività di rimozione e sgombero. La merce rimossa dagli espositori viene posizionata all'interno di Big Bags e stoccata esternamente per la successiva classificazione del rifiuto secondo il Codice Europeo e idoneo smaltimento. La stessa procedura viene adottata per gli impianti in quota.

Le attrezzature a pavimento vengono trasportate esternamente e trattate mediante idrolavaggio chimico. Anch'esse verranno smaltite in base alla classificazione del rifiuto o avviate a recupero come materiale ferroso.

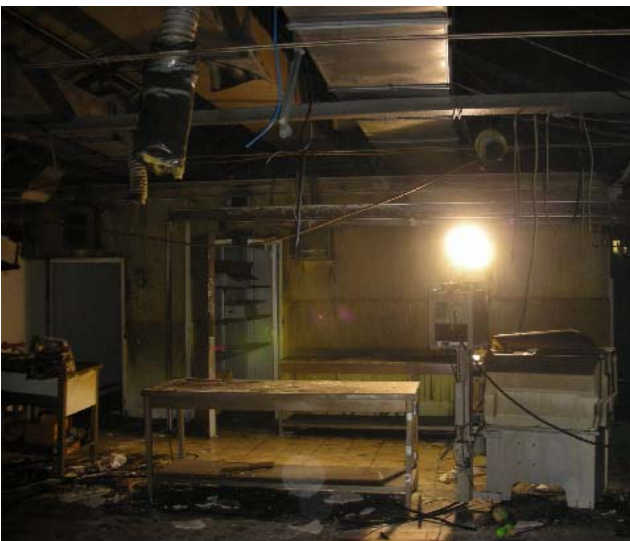
Attrezzature a pavimento ed impianti in quota prima della rimozione

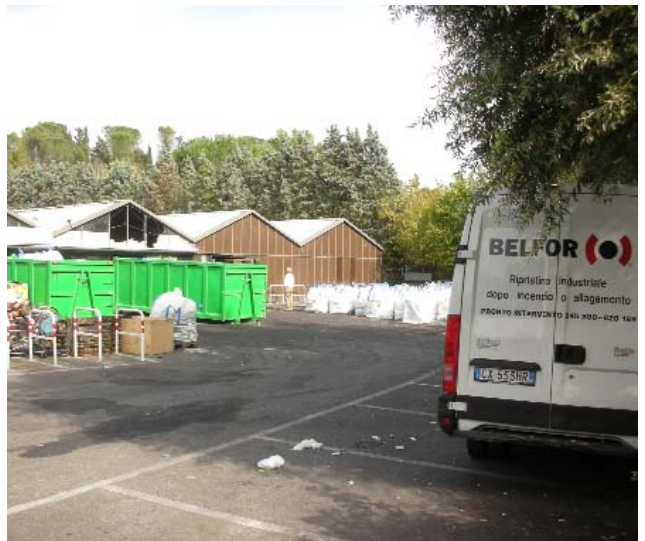
L'area parcheggio esterna dove sono state raccolte le Big Bags contenenti tutti i materiali rimossi.
