**CASESTUDY****INQUINAMENTO**

**Cliente:** Azienda recupero materiali plastici  
**Località:** Quinto di Treviso - TV  
**Tipologia sinistro:** Incendio con contaminazione ambientale  
**Procedura utilizzata ai sensi del D.Lgs. 152/2006:** Semplificata

**Data sinistro:** 9 maggio 2011  
**Inizio intervento:** 9 maggio 2011  
**Fine intervento:** 4 giugno 2011  
**Certificazione da EE.PP.:** In attesa di rilascio  
**Costo intervento:** €. 68.000

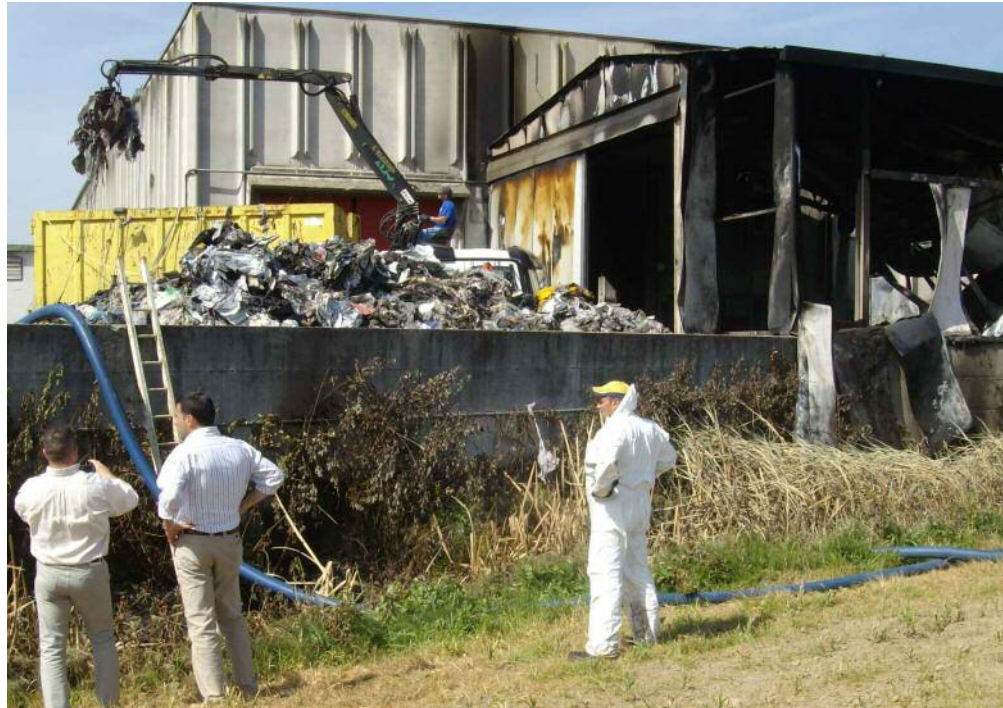
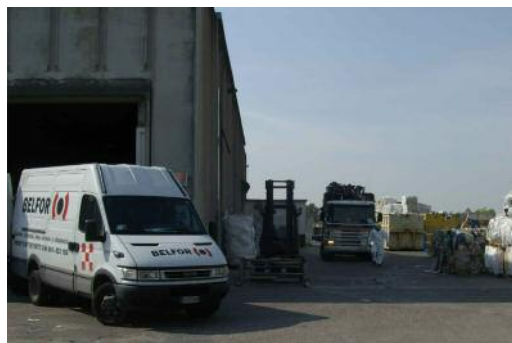
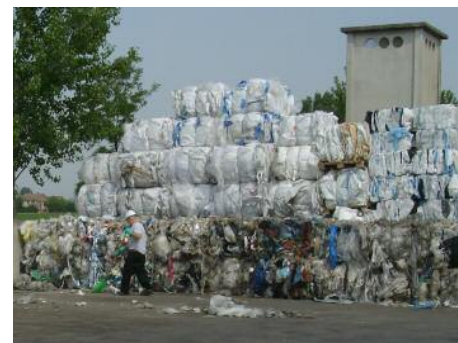
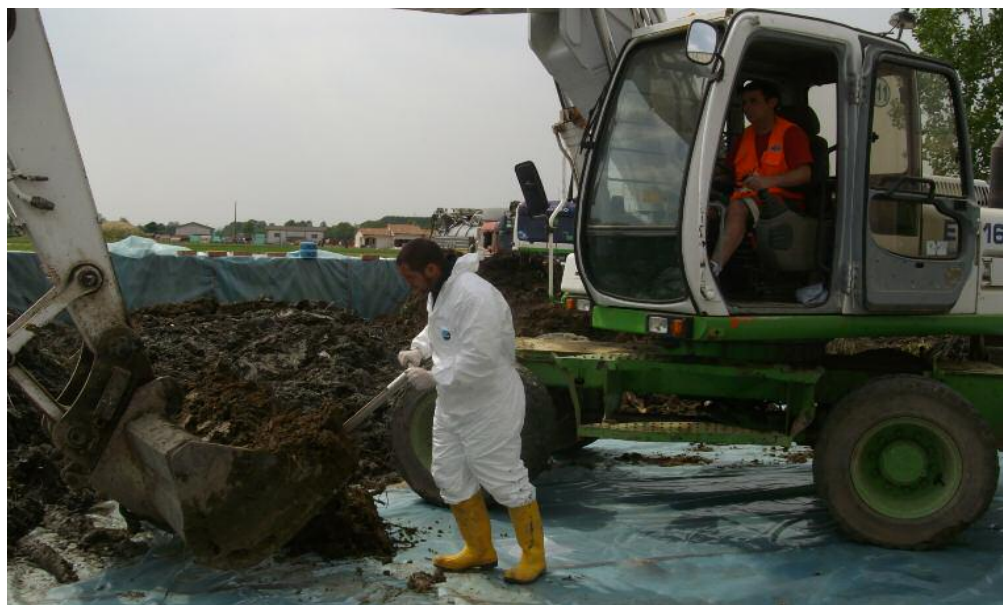
**BELFOR** interviene in questa fase, realizzando in soli due giorni una diga di contenimento a monte del Torrente Dosson a cui segue l'aspirazione dell'acqua dal fosso perimetrale.

Successivamente vengono sigillati i fori di scolo delle acque meteoriche del piazzale e lavati i tratti fognari, con rimozione dei detriti dal piazzale e successivo lavaggio.

Nei giorni successivi viene decorticato il fondo del fosso e delle sponde fino all'altezza raggiunta dall'acqua.

In seguito si prosegue con la copertura del fosso con teli e predisposizione di pompe per l'aspirazione di possibili acque meteoriche.

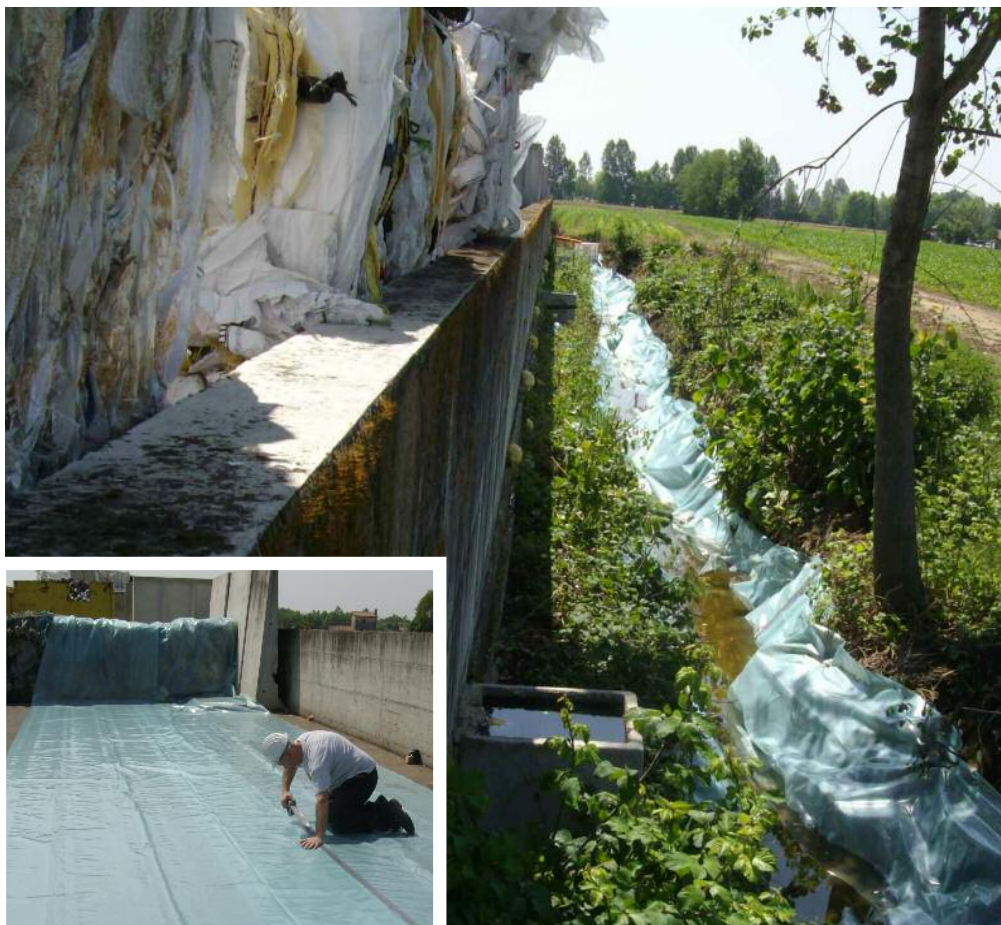
Viene effettuato lo smaltimento del terreno, il campionamento e l'analisi del terreno di fondoscavo, il campionamento e l'analisi delle acque di dilavamento del piazzale. Dalle analisi non risultano presenze di contaminanti.

L'analisi dei campionamenti finali rivela che la concentrazione dei parametri ricercati è entro i limiti CSC; viene quindi rimossa la diga di contenimento ed i teli protettivi, ripristinati i luoghi allo stato iniziale e inviata l'autocertificazione ai sensi dell'art. 242 comma 1 del D.Lgs. 152/2006 agli EE.PP.
