RISANAMENTO POST SINISTRO INCENDIO E ACQUA

INCENDIO IN UNA LOCOMOTIVA DELLE FFS, ZURIGO

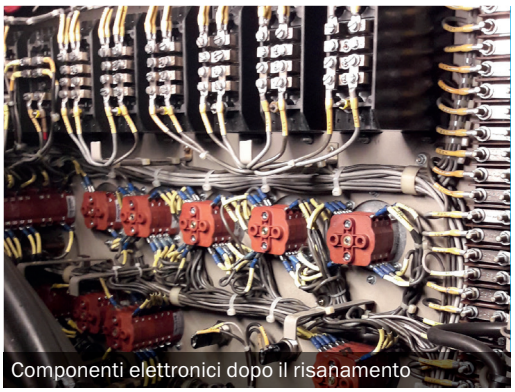
Componenti elettronici dopo il risanamento
