BELFOR CASESTUDY

ALLUVIONE

Cliente:	HOTEL ULIVI Resort Marcegaglia-
Località:	Pugnochiuso - FG
Data sinistro:	marzo 2011
Comp. Assic.:	XXXXXX

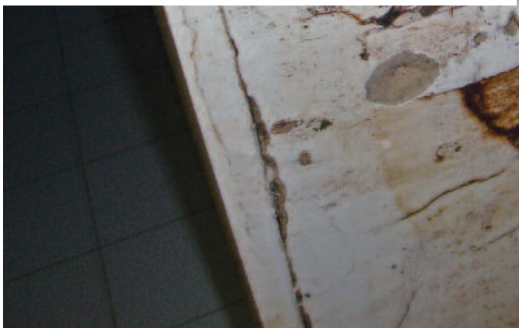
I principali danni sono situati nei piani interrati dove l'acqua ha raggiunto un'altezza di due metri, arrivando a sommergere completamente alcuni locali.

7 marzo: a seguito del sopralluogo effettuato, i nostri tecnici riscontrano ingenti danni al piano interrato e seminterrato del fabbricato nonchè agli impianti a servizio del fabbricato completamente invasi dai fanghi.

Dopo aver rimosso i fanghi alluvionali, per ripristinare le condizioni igrometriche normali antecedenti al sinistro, si effettua la deumidificazione ad assorbimento chimico e a ciclo frigorifero nei locali Hall, Reception, Back office e Caffetteria. Viene aspirato e rimosso manualmente il contaminante depositato sulle superfici esterne ed accessibili interne delle prese di corrente, degli interruttori, delle scatole di derivazione elettrica e dei corrugati porta cavi.

Viene poi effettuata la bonifica elettronica di tutte le superfici esterne e interne con applicazione di prodotti specifici **BELFOR** secondo le diverse tipologie di materiale trattato.

L'operazione successiva è sanificare i locali mediante ozonizzazione, per scongiurare lo sviluppo di cariche batteriche che viene effettuata da un tecnico abilitato con preventiva sigillatura e successiva areazione degli stessi. Lo stesso procedimento viene ripetuto nel piano seminterrato, dove sono situati i locali tecnici, i magazzini, i depositi e 10 camere con corridoi di servizio.
