CASESTUDY

INCENDIO

Cliente: sig. Giuseppe Procopio
 Località: Carpenedolo (Bs)
 Data Sinistro: aprile 2011
 Comp. Assic.: XXXXXXXXX

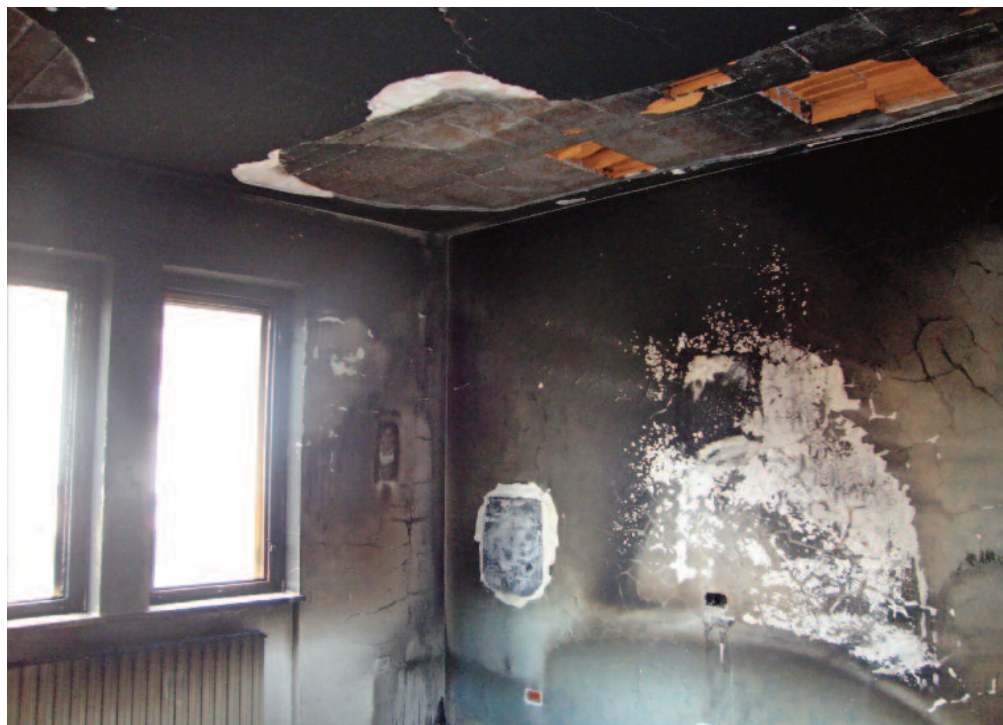
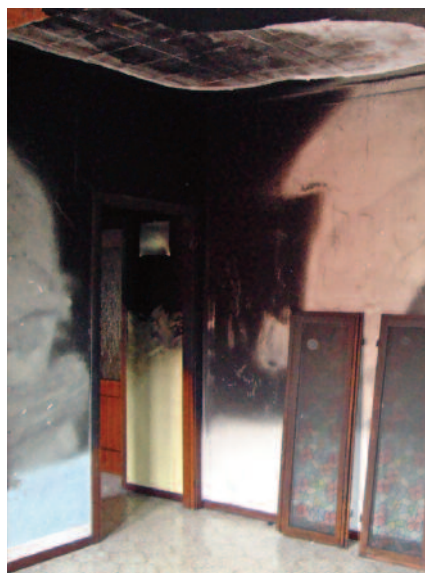
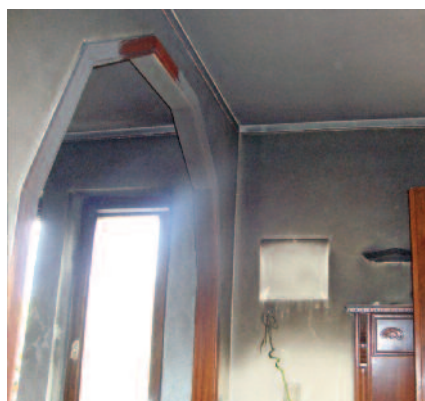
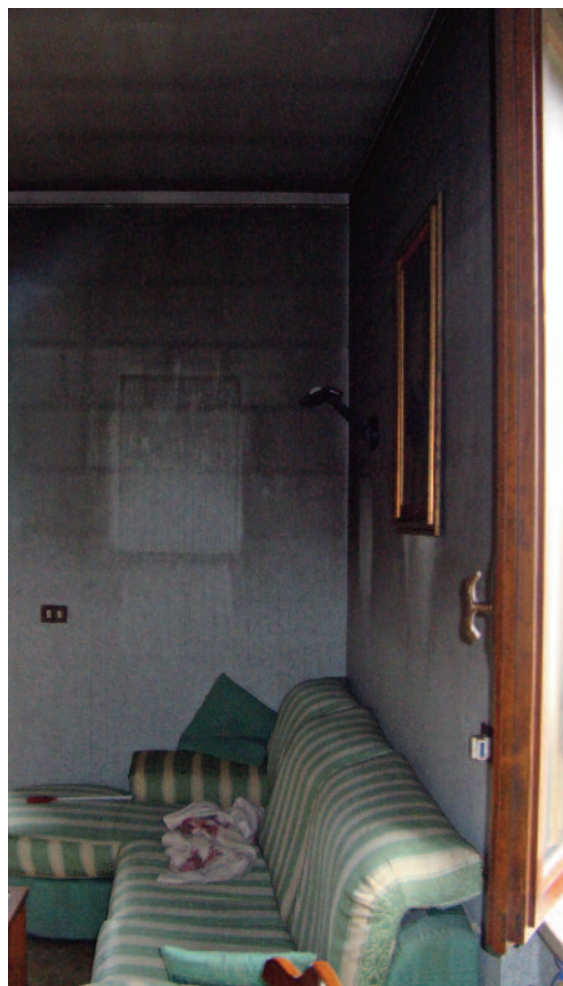
Danni irreversibili si registrano nella camera da letto matrimoniale a causa dei forti fumi prodotti dalla combustione che contaminano il soffitto, parte della pavimentazione piastrellata, alcuni serramenti e gli infissi.

E' presente inoltre una forte contaminazione da particolato incendio aggrappatosi anche alle superfici in muratura e sugli impianti del resto dei locali.

In primo luogo si effettua una copertura della pavimentazione e degli arredi mediante fogli di poiletilene al fine di proteggere da eventuali danneggiamenti i suddetti beni.

I nostri tecnici muniti di idonei DPI provvedono alla piccozzatura delle superfici CLS danneggiate con il successivo ripristino delle stesse.

Le superfici vengono decontaminate mediante aspirazione effettuata con aspiratori industriali che grazie alla forte depressione generata, rimuovono i depositi annidati all'interno delle porosità delle superfici trattate.

Si effettua poi la bonifica e neutralizzazione chimica del particolato incendio presente sulle superfici mediante l'applicazione di specifico detergente alcalino, utilizzando spugne sui materiali su cui è opportuno procedere a secco.

Dopo aver effettuato l'intervento di decontaminazione si procede con la verniciatura incapsulante applicando manualmente idropittura alcalina
