CASESTUDY

ALLUVIONE

TECNOGRANDA

8 agosto 2008: una violenta grandinata si abbatte sul paese di Dronero, nelle immediate vicinanze di Cuneo.

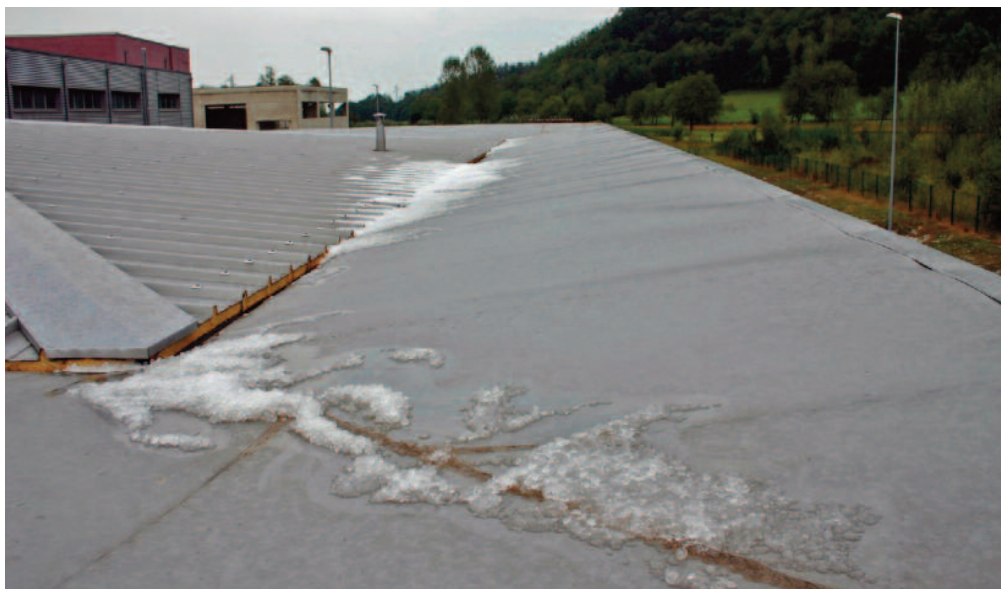
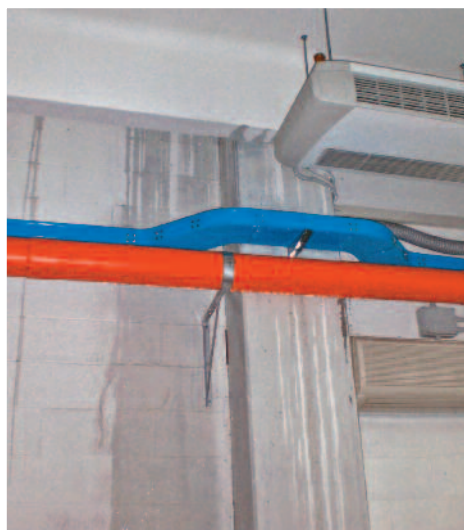
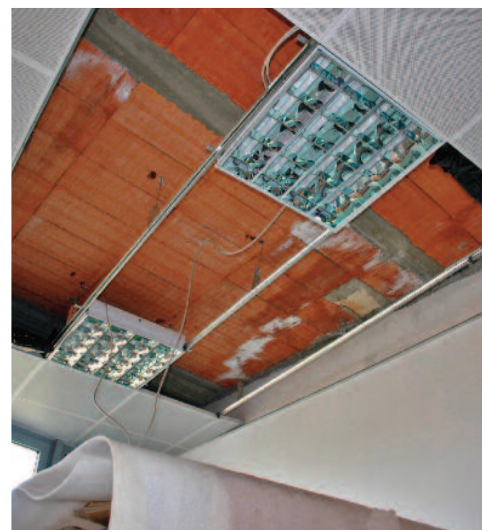
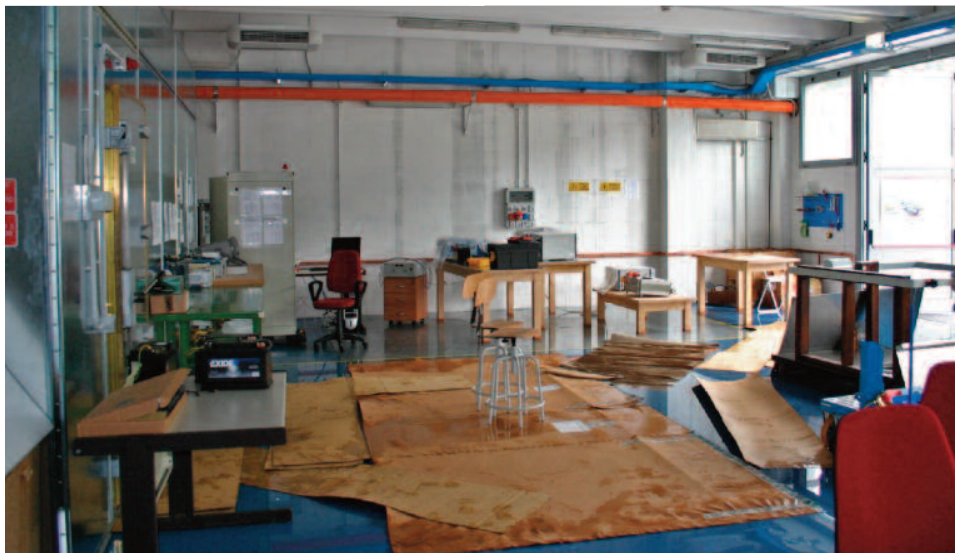
L'acqua penetrata all'interno del centro dal soffitto ha investito direttamente le apparecchiature presenti nei laboratori ed i vari componenti dell'impianto elettrico al servizio del fabbricato.

L'eccesso di umidità presente sulle superfici del fabbricato è ben visibile dagli aloni lasciati dall'acqua e dai primi rigonfiamenti presenti sulle pareti attrezzate costituite da materiale igroscopico.

Il controsoffitto al piano terra è per la gran parte imbevuto d'acqua: il personale - attivato tempestivamente dalla Committente - sta già provvedendo alla rimozione dei pannelli danneggiati e del tappeto isolante in lana di roccia posto sopra gli stessi.

Le superfici edili del fabbricato presentano valori medi di Umidità Relativa pari al 60% con punte del 90%, ove la normalità è rappresentata da valori intorno al 15/20%.

Considerata la gravità della situazione ed il rischio di aggravamento dei danni ai preziosi macchinari dobbiamo procedere immediatamente con un intervento di salvataggio.

Provvediamo all'installazione di 19 deumidificatori ed il giorno successivo - **sabato 9 agosto** - installiamo ulteriori 10 deumidificatori.

L'obiettivo è abbattere l'eccesso di umidità relativa presente in ambiente e preservare le apparecchiature presenti nei laboratori dall'inevitabile

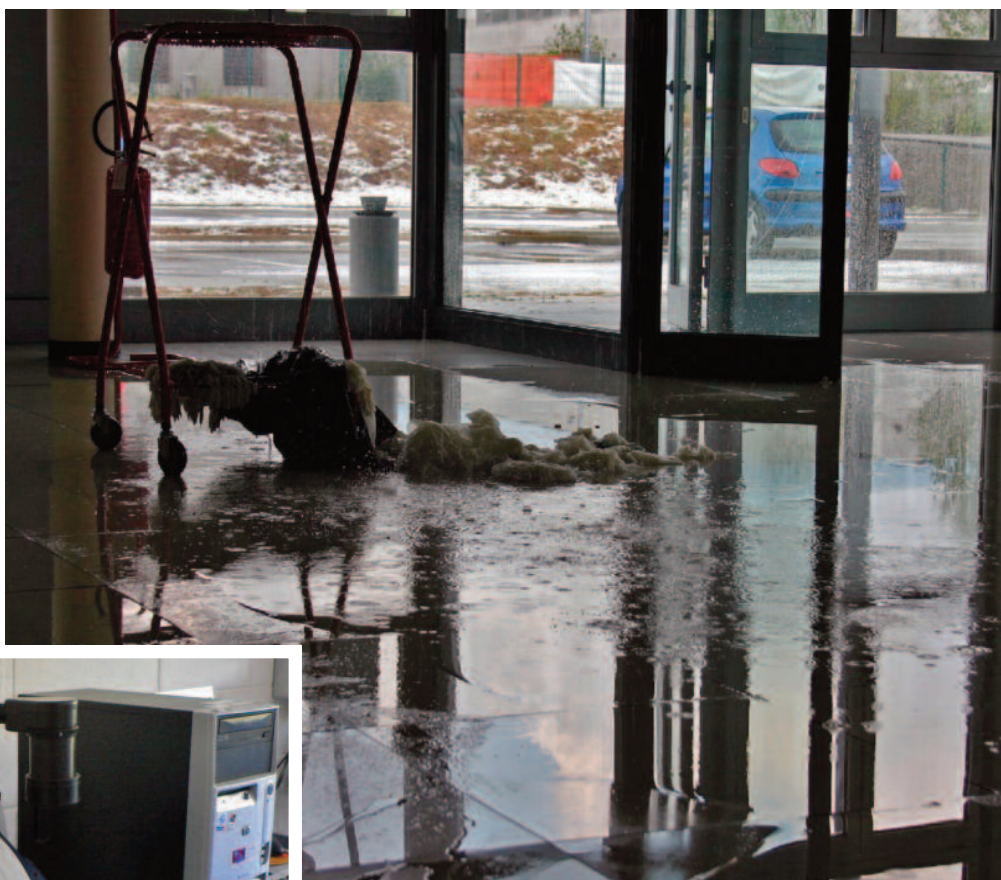
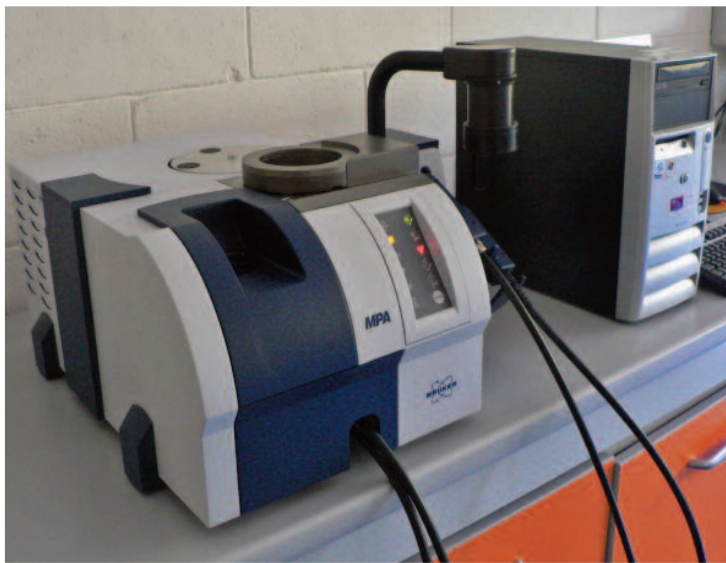
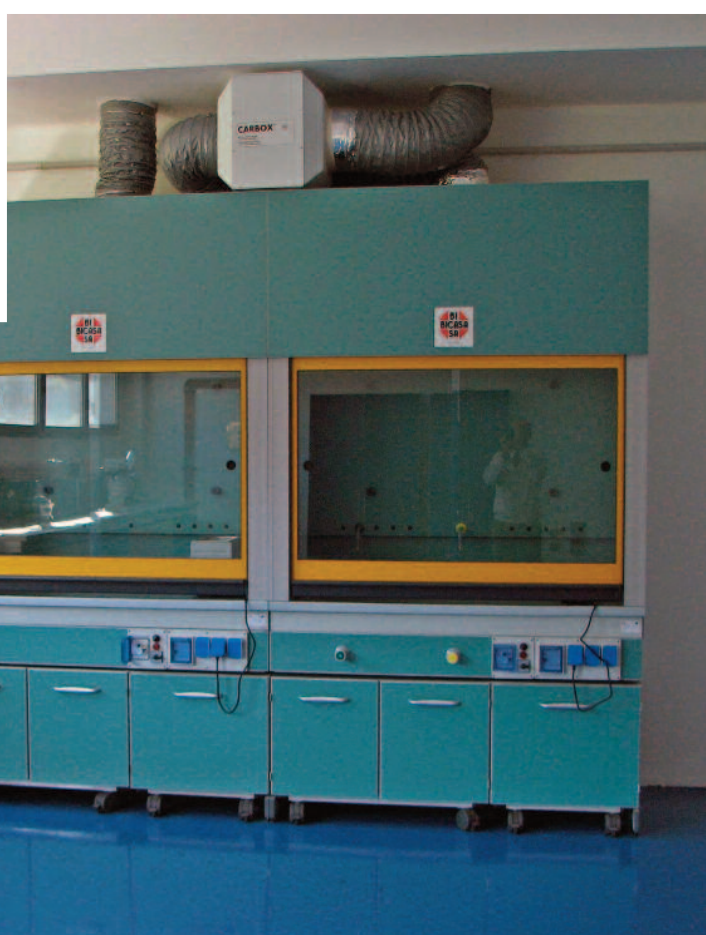
progredire del degrado causato dalle condizioni igrometriche sfavorevoli. In base alla nostra esperienza prevediamo un periodo di trattamento minimo di quindici giorni per riportare l'ambiente ai valori di norma.

A tale scopo programiamo l'esecuzione di monitoraggi periodici per verificare il progressivo abbattimento del livello di umidità.

2 settembre 2008: i valori sono rientrati nella norma e, aspetto ancora più importante, è stato eseguito con la massima tempestività l'intervento di salvataggio di macchinari del valore di alcune centinaia di migliaia di euro è costato meno del 10%.
